COMPORTAMIENTO MORFODINÁMICO DE LAS PLAYAS DEL ESTE DURANTE EL HURACÁN IRMA

MORPHODYNAMIC BEHAVIOR OF THE EASTERN BEACHES, DURING HURRICANE IRMA

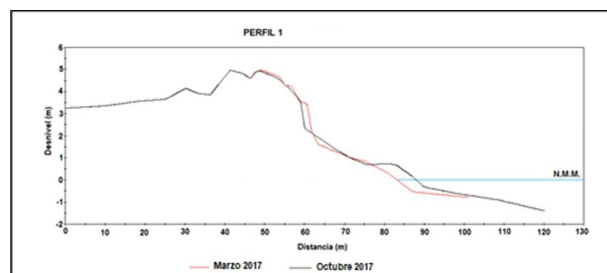
La superposición de los perfiles topográficos, medidos en el mes de marzo de 2017, última fecha en que estos habían sido monitoreados antes del evento y en octubre de 2017, posterior al paso del huracán Irma, permitió apreciar cambios morfológicos en los mismos, los cuales eran mucho más evidentes en la cara frontal de la duna y el área de sol (Figuras 5, 6 y 7).

El análisis de dichas figuras permitió precisar que el retroceso del pie al mar de la duna en este frente costero osciló entre 3 y 5 m, mientras que la altura de los escarpes oscilaba entre 1 y 1.5 m.

Figura 5. Morfología del perfil 1, antes y después del huracán Irma

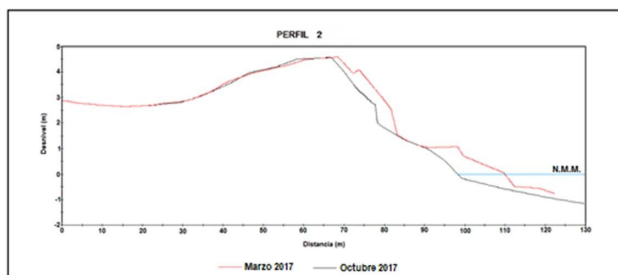
Figura 6. Comportamiento del perfil 2, antes del huracán Irma y con posterioridad al mismo

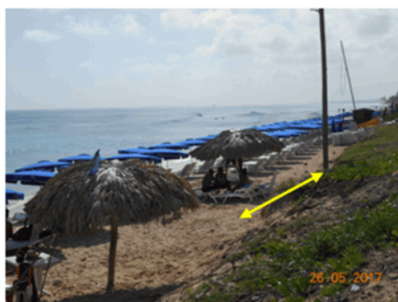
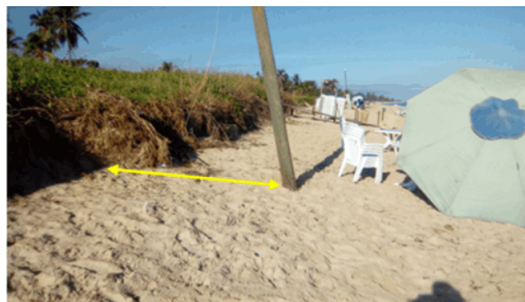
Las figuras 8 y 9 tomadas en los meses de marzo y octubre de 2017, muestran claramente la magnitud del retroceso del pie al mar de la duna en el frente costero del hotel Marazul.

Figuras 8 y 9. Ubicación del pie al mar de la duna respecto al poste eléctrico. Las flechas señalan la distancia existente entre ambos

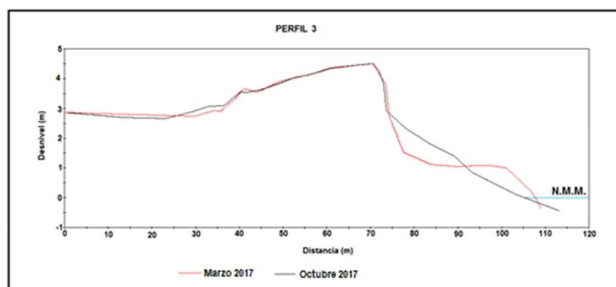
Figura 7. Cambios morfológicos del perfil 3, antes y después del huracán Irma

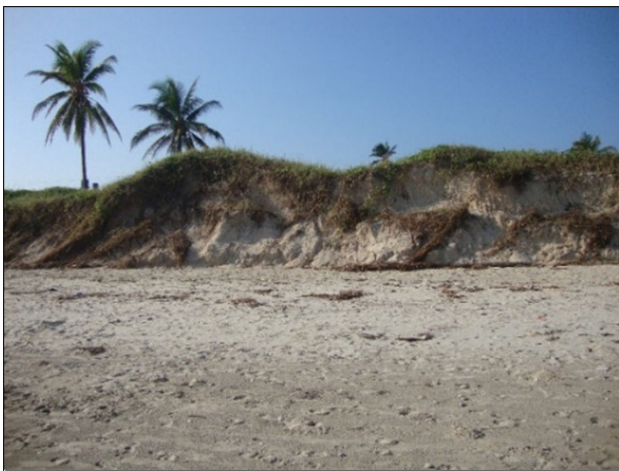
En este sector costero de la playa Boca Ciega, el huracán también provocó otras afectaciones como: la exposición de superficies rocosas, tocones de mangles y estructuras de hormigón que con anteriormente se encontraban parcial o totalmente enterradas bajo la arena. Esta situación no fue observada en el frente costero del hotel Marazul.

Figura 10. Escarpes en las dunas originados por el intenso oleaje del huracán Irma

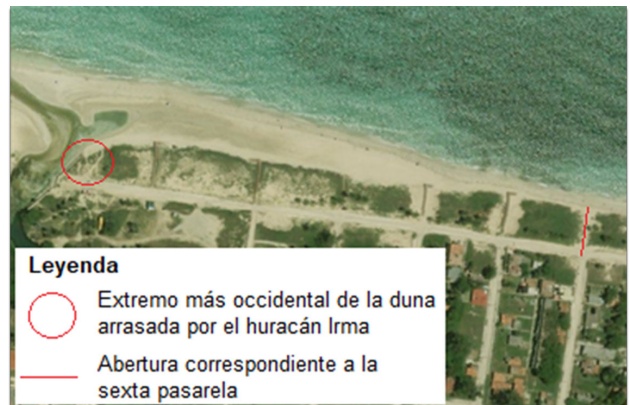
1. En el extremo más occidental del área rehabilitada, próximo a la margen este de la desembocadura del río Itabo, donde la duna tenía menor altura y existían senderos originados por el paso de los bañistas (Figura 11), la duna fue arrasada. Este suceso ocurrió en un pequeño sector y fue originado por la combinación entre el oleaje extremo y el desbordamiento de las aguas

del río Itabo. Parte de la arena existente en este tramo de duna, fue trasladada hacia el vial adyacente a ella, invadiendo el extremo oeste del mismo.

2. Durante la elaboración del proyecto de rehabilitación de dunas en este sector costero se concibió la creación de 10 pasarelas. Sin embargo, durante la ejecución del mismo solo se construyeron 5 de estos accesos, quedando las aberturas para los 5 restantes, las cuales no han sido construidas hasta la actualidad. Específicamente la abertura que correspondería a la sexta pasarela (Figura 11) tenía una cota más baja que el resto de ellas. Esto provocó que el mar penetrara a través de la misma tierra adentro, llevando consigo parte de la arena.

Figura 11. Ubicación de las zonas puntuales en la playa Boca Ciega donde se produjo la invasión de arena hacia tierra durante el paso del huracán Irma

Posterior al evento meteorológico, se realizó la retirada de la arena que se encontraba invadiendo la calle en ambos lugares y se reacomodó en la posición de la duna, donde antes se encontraba. De esta forma se logró recuperar al menos parte del sedimento que había salido fuera del sistema costero y dejar el vial libre de sedimento.

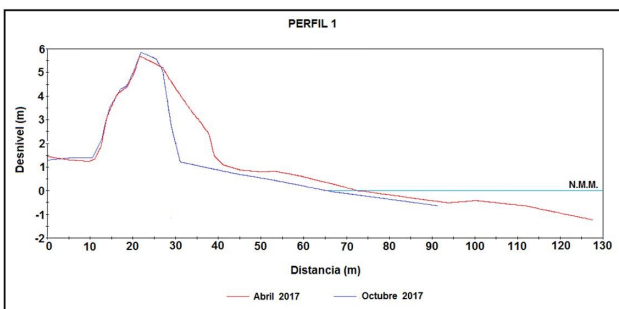
A modo de ejemplo se muestra la superposición de los perfiles topográficos 1, 4, 6 y 8 (Figuras 12, 13, 14 y 15, respectivamente), medidos antes (abril) y después de huracán Irma (octubre).

Figura 12. Morfología del perfil 1, antes y después del paso del huracán Irma

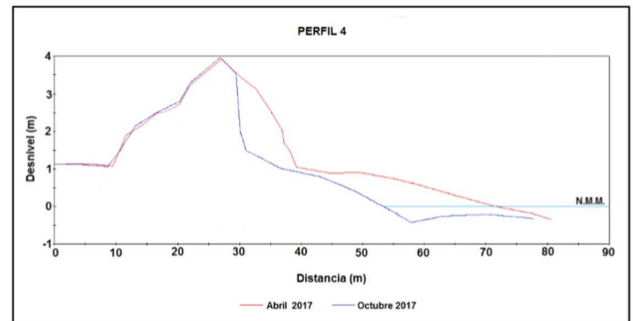
Figura 13. Morfología del perfil 4, antes y después del paso del huracán Irma

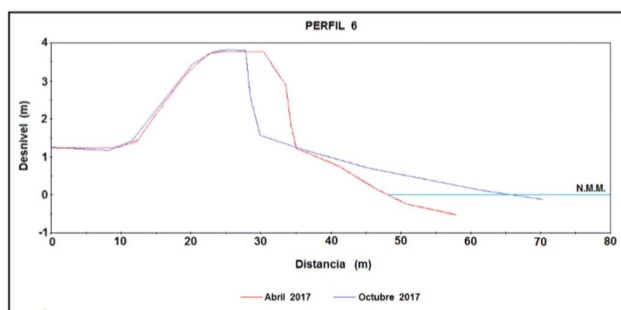
Figura 14. Comportamiento del perfil 6, antes y después del paso del huracán Irma

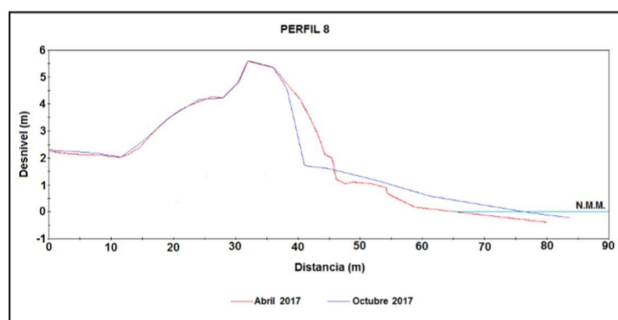
Figura 15. Cambios morfológicos del perfil 8, antes y con posterioridad al huracán Irma

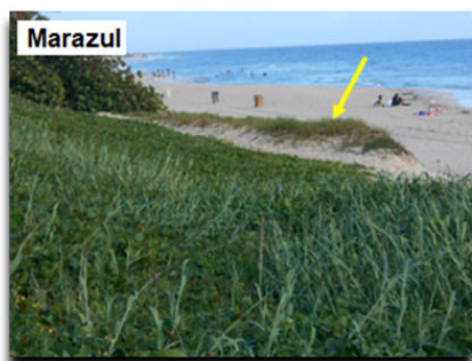
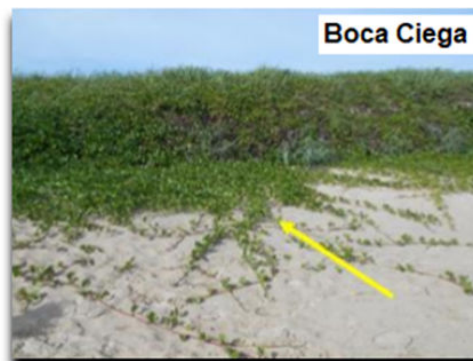
Otro daño originado por el huracán Irma, durante su paso por las áreas rehabilitadas en las Playas del Este, fue que arrasó con las dunas embrionarias que existían en ambos sectores (Figuras 16 y 17) las cuales constituían evidencia de la ocurrencia de procesos acumulativos en estos frentes costeros.

Figuras 16 y 17. Presencia de dunas embrionarias en las áreas rehabilitadas antes del paso del huracán Irma

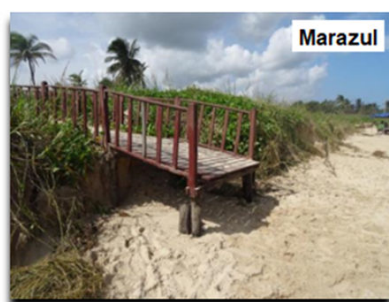
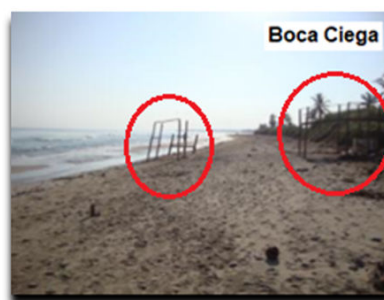
Durante el paso del citado fenómeno meteorológico, las pasarelas ubicadas en los dos sectores rehabilitados sufrieron daños. En el caso del frente costero del hotel Marazul las principales afectaciones se observan en las rampas de acceso al mar, las cuales quedaron descolgadas (Figura 18), mientras que el resto de las estructuras logró conservarse en buen estado. En el tramo de Boca Ciega las afectaciones a los accesos fueron mucho mayores, destruyéndose una gran parte de los mismos, por lo que quedaron totalmente inutilizados (Figura 19).

Estas afectaciones en las pasarelas resultan de gran preocupación ya que ellas posibilitan el acceso de los bañistas al área de sol. Su mal estado constructivo dificulta su empleo, lo que provoca que los usuarios de la playa busquen otras vías, creándose caminos sobre la duna o hacia los laterales de las estructuras. De esta forma no solo se afecta la vegetación natural que contribuye a fijar el sedimento contenido en dicho elemento del perfil de playa, el cual favorece su estabilidad, sino que además se crean senderos, que con el paso del tiempo se amplían, convirtiéndose en sitios vulnerables, que favorecen la erosión tanto por el oleaje, como por el viento.

Figuras 18 y 19. Estado de las pasarelas con posterioridad al huracán Irma
