# EL TERREMOTO DE PEDERNALES, ECUADOR, DEL 16 DE ABRIL DE 2016 Y SUS CAUSAS

## THE PEDERNALES EARTHQUAKE, ECUADOR, APRIL 16<sup>TH</sup> 2016 AND ITS CAUSES

L.F. MOLERO-LEÓN

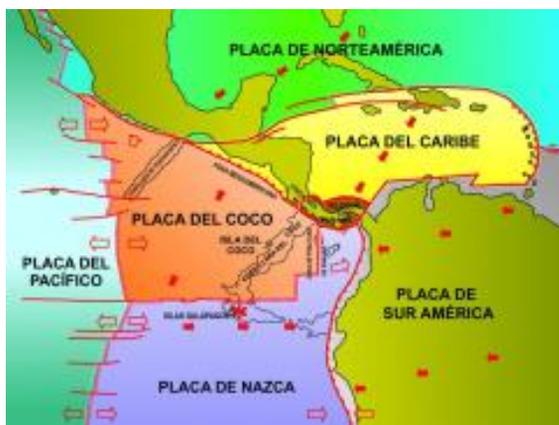
**Fig. 1.** Placas tectónicas en la zona de estudio (<http://i1104.photobucket.com/albums/h335/yanko1976/terremotos/placadelcaribeycocos.jpg>).

**Fig. 1.** Tectonic plates in the study area.

Ecuador tiene una larga historia de terremotos y erupciones volcánicas. En la costa Pacífica del Ecuador, donde vive la mayor parte de la población del país y existe el más importante desarrollo de infraestructura urbana, vial, industrial, hidráulica y recreativa convergen las placas de Nazca y Sudamericana (Fig. 1) y, debido al movimiento de una respecto a la otra, es la región sísmica más activa del país.

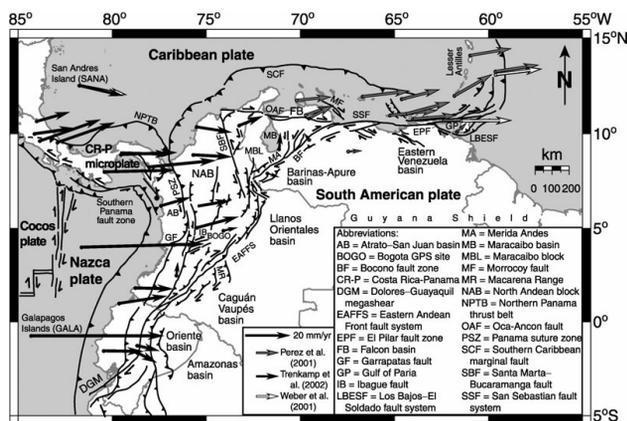
**Fig. 2.** Rasgos tectónicos fundamentales de la parte septentrional de América del Sur y vectores de velocidad definidos por el Sistema de Posicionamiento Global (GPS) de acuerdo con diferentes estudios compilados por Colmenares y Zoback (2003). Todos los vectores describen velocidades respecto a América del Sur y las áreas sombreadas denotan diferentes estudios. La localización del vector de las Islas Galápagos (GALA) ha sido desplazada hacia el este (su localización original es en las coordenadas 90.38W, 0.748S).

**Fig. 2.** Major tectonic features of the northern part of south America and velocity vectors defined by GPS after the results of several studies compiled by Colmenares and Zolback (2003). All the vectors describe velocities with respect to South America and the shadowed areas highlights different studies. The location of the Galapagos Islands (GALA) has benn displaced towards the East (its original location is in coordinates 90.38W, 0.748S).

La Fig. 3 muestra los rasgos tectónicos del norte de América del Sur y los vectores de velocidad definidos por el Sistema de Posicionamiento Global (GPS) de acuerdo con diferentes estudios compilados por Colmenares and Zoback (2003). El resumen geológico de Ortiz (2013) sintetiza las relaciones litología-tectónica-relieve y enmarcar el cuadro sismotectónico del territorio ecuatoriano:

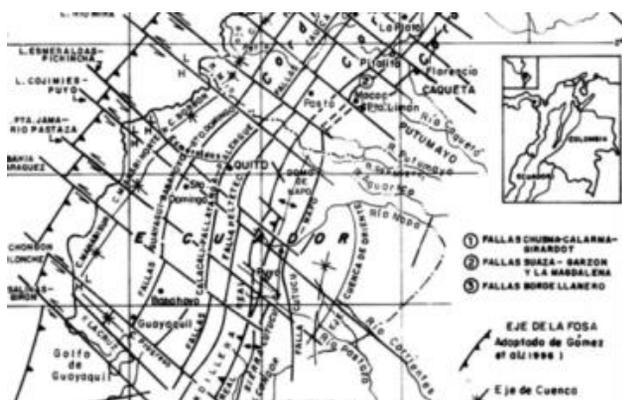
**Fig. 3.** Fragmento de la Figura 2. Lineamientos de dirección NO-SE, NNE-SSO o NE-SO en el centro occidente colombiano y en el Ecuador (Ujueta, 2001).

**Fig. 3.** Section of Fig 2. Alignments NW-SE, NNE-SSW or NE-SW at the center and western part of Colombia and Ecuador (after Ujueta, 2001).

En este punto conviene insistir en el análisis estructural, hidrológico y geotécnico de las alineaciones de dirección NW-SE y NE-SW como en su momento señaló Ujueta (2001) y más recientemente Alvarado (2012) para esta última orientación de estructuras. La Fig. 3 presenta un fragmento del mapa de lineamientos de Ujueta (2001) y que es de la mayor importancia en tanto son estructuras sismogénicas que afectaron las obras civiles e incluso la morfología de los cauces fluviales, contribuyendo en parte probablemente a facilitar el ascenso de las aguas subterráneas observado durante el terremoto, a incrementar la licuefacción y los procesos de solifluxión asociados, incrementar los deslizamientos y desprendimientos y eventualmente propagarse aguas arriba pudiendo afectar, incluso los sistemas de obras hidráulicas en la región. El caso del tercio inferior del Río Jama, documentado por el autor, es elocuente. Ahí, casi 12 niveles de grietas paralelas afloraron a la superficie contribuyendo a deslizamientos menores, elevaciones locales del terreno y daños en las edificaciones (Figs. 4 y 5).

Ujueta (2001) señala que estos morfoalineamientos son, por definición, fallas profundas que penetran hasta el Manto Superior y se reconocen en superficie por lo rectilíneas y continuas que se mantienen sobre distancias considerables

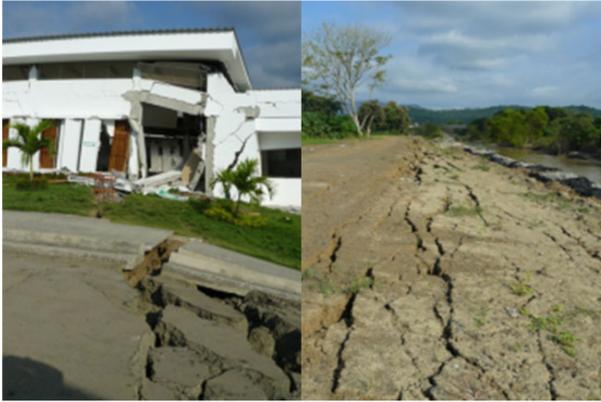
**Fig. 4.** Tercio inferior del río Jama, Manabí, donde se observa, a la izquierda el sistema de diaclasas asociado al fallamiento de orientación NW-SE que elevó ligeramente el terreno y provocó, entre otras, el desplome de la vivienda que aparece a la derecha.

**Fig. 4.** Lower third of the Jama River, Manabí, showing the system of joints associated to the NW-SE faulting that slightly elevates the terrain causing, among others, the collapse of the building (Author's photo).

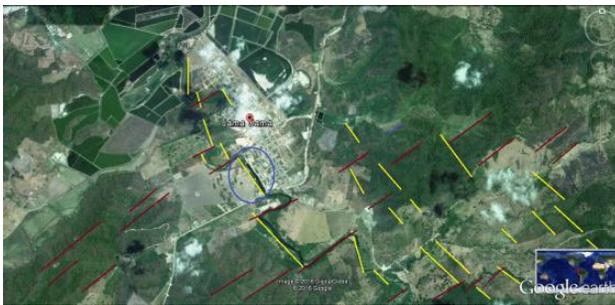
**Fig. 5.** Algunos lineamientos importantes de orientación NW-SE (amarillo) y NE-SW (rojo) en el valle del río Jama. En el círculo azul, el área de la reactivación de las fallas cuyos efectos aparecen en la Figura 6.

**Fig. 5.** Some important NW-SE alignments (yellow) in the Jama river valley. The blue circle shows the area where the reactivated faults caused the effects shown in Fig. 6.
